Konsten att

Linköping banar väg för utterns återkomst

visa uttern vägen

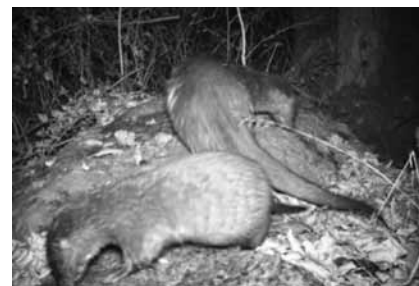
I Linköping pågår ett projekt för att skydda uttern. En hona med unge fotade vid vattendragen i Linköpings omgivning avslöjar föryngring.

Arbetet har i huvudsak kretsat kring Smedstadsbäcken, som rinner ut i Tinnerbäcken, vilken rinner ut i Stångån i centrala Linköping. Genom viltkameror har föryngring av utter kunnat

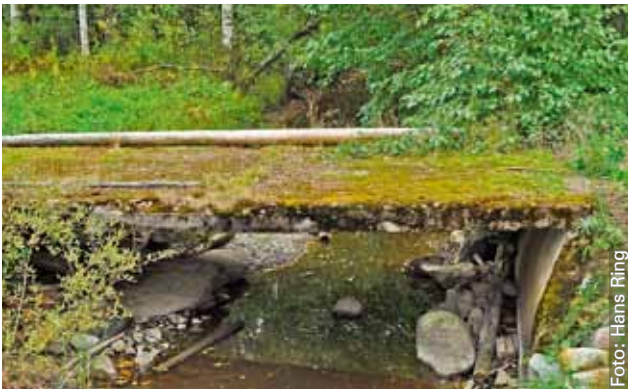
Denna bro väljer uttern alltid att gå under. Här finns gott om stenar utmed kanterna att gå på och att lämna spillningsmarkering på.

Uttern lever och rör sig utmed vattendragen men problemet är att detta djur inte gärna simmar under broar där väggarna och fundamenten stupar rakt ned i vattnet. Uttern vill ha stenar eller något att gå på utmed kanten för att passera under bron, annars väljer den att gå upp på land och därmed korsa körbanan. Det samma gäller vattenfyllda vägtrummor; uttern vill inte simma genom dessa utan väljer att gå upp över vägen istället.

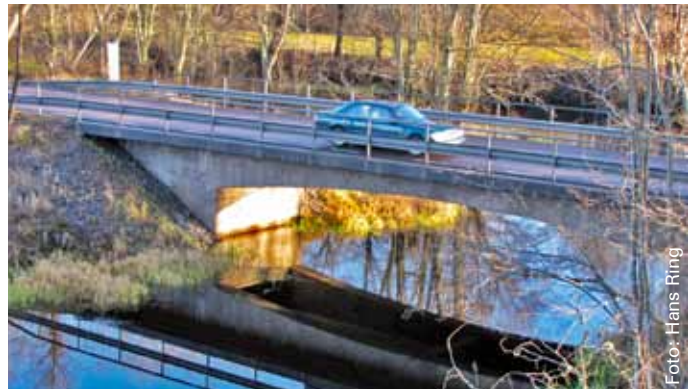
Brofundament som stupar rakt ned i vattnet utan möjlighet för uttern att gå "torrskodd" under bron. Här vill uttern inte simma under bron utan väljer att gå upp på land och över vägen.

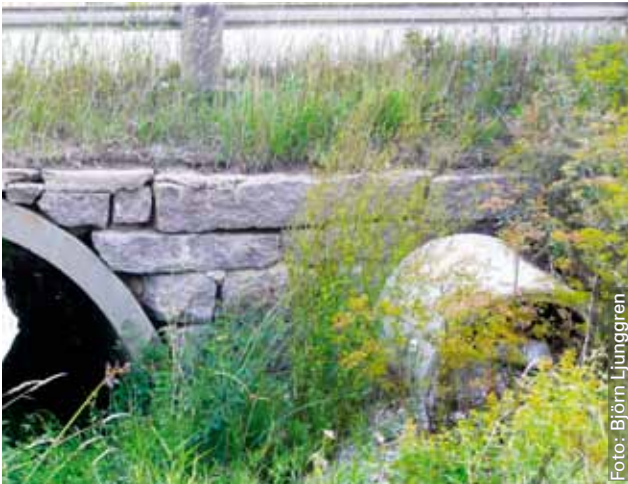
Ovan: En ditlagd sten lockar uttern att markera och ta vägen genom utterpassagen till höger om brovalvet.

Det är tydligt att uttrar gärna markerar i anslutning till vägpassager. En väsentlig del av projektet har därför inneburit att iordningställa lämpliga markeringsplatser, så att uttern efter markering förmås att gå ner i vattnet och simma under vägen i stället för att gå upp på vägen.

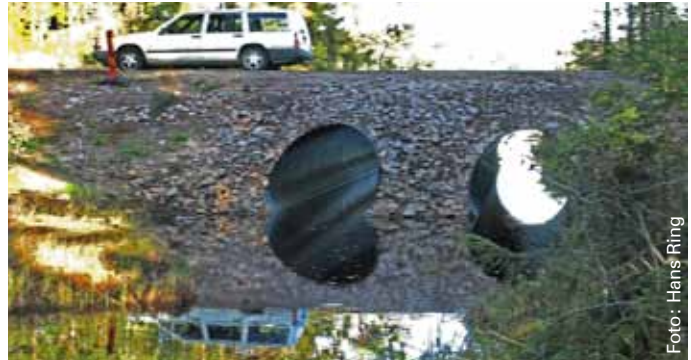
Sådana här vägtrummor simmar inte uttern igenom utan väljer att gå upp på vägen och riskerar därmed att bli överkörd.

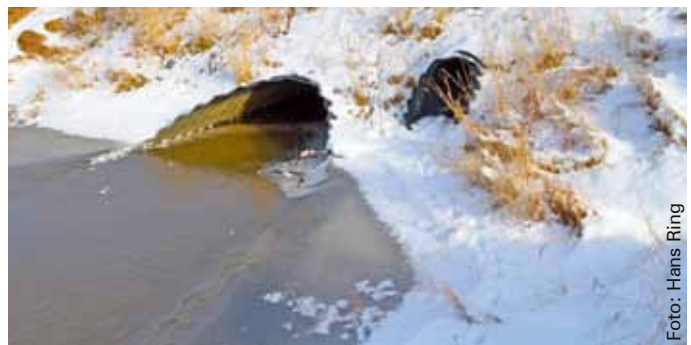
T.h: Spåren i snön visar att uttern väljer att gå genom den torra utterpassagen snett ovanför den vattenfyllda vägtrumman.

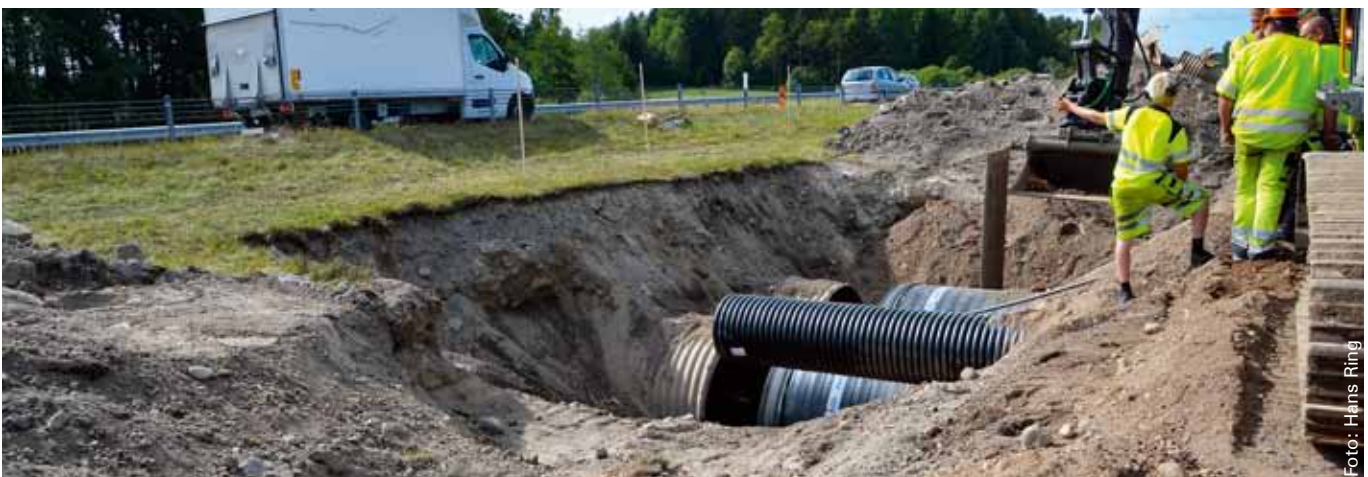
Nedan: Här bygger Vägverket en utterpassage (svarta röret överst) ovanför vägtrumorna under E4:an i Sörmland, augusti 2017.

När detta skrivs pågår arbete med att ersätta två stora vägtrummor som leder Vedaåns vatten under E4:an och gamla Södertäljevägen och i samband med detta görs också en uttervänlig passage, där uttern "torrskodd" kan ta sig under vägarna. Se bild intill.
